**SEGGIOVIA TRIPOSTO AD ATTACCHI FISSI  
LM27 “LAMACCIONE – BELLADONNA”  
PROGETTO PRELIMINARE DI SOSTITUZIONE IMPIANTO**

**RELAZIONE NIVOLOGICA**

<b>Versione 1.0</b>	<b>10 Aprile 2020</b>	
<b>COMMITTENTE</b> Dott. Ing. Federico Murro Via Marmoreto, 8/3 42032 Ventasso (RE)		<b>ESTENSORE</b> Roberto Meraviglia Via Malga Alta, 18 24020 Castione della Presolana (BG)

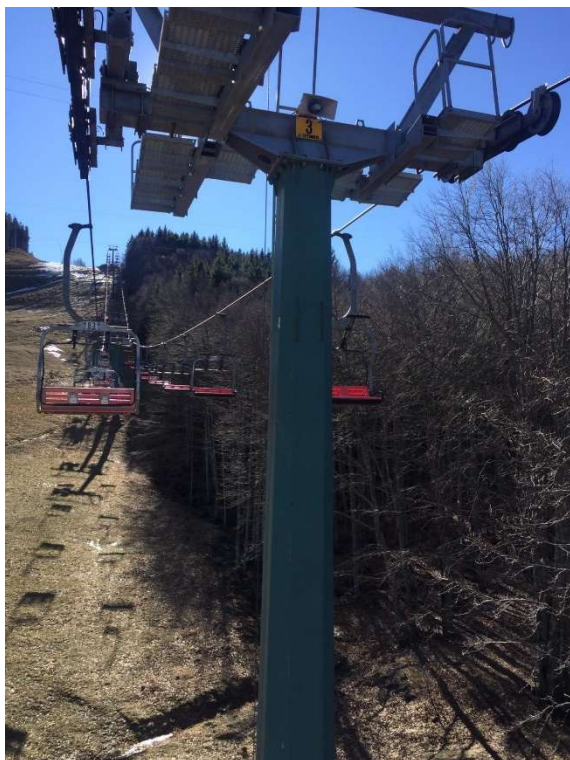
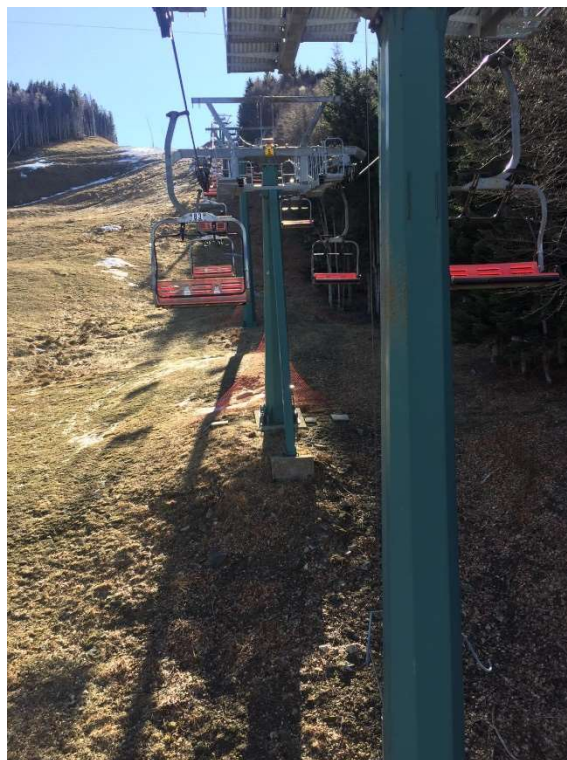
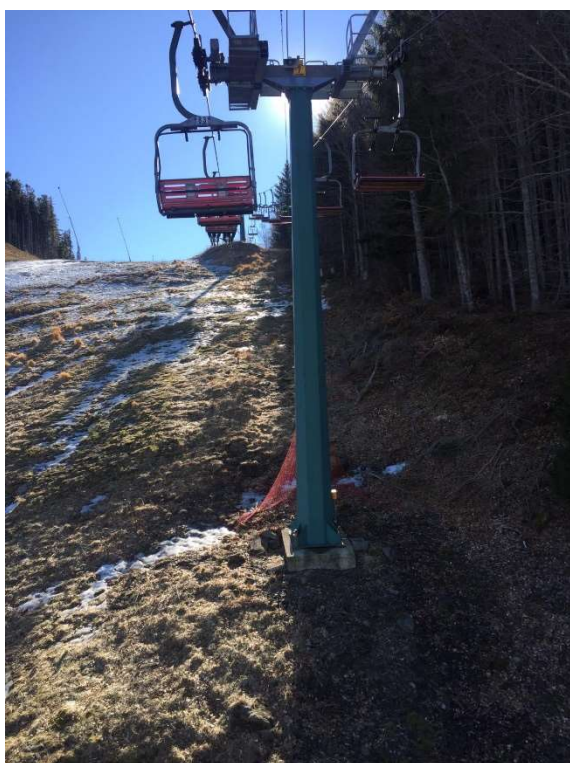
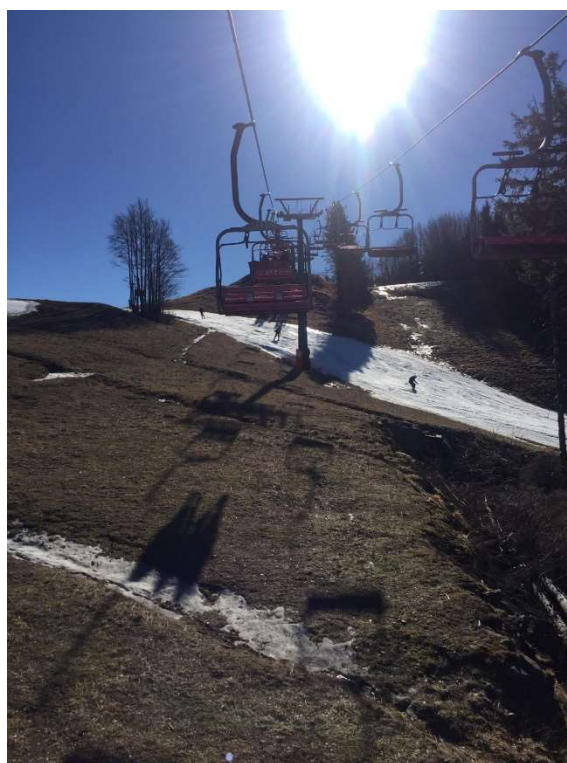
L'abbondanza di vegetazione ad alto fusto e l'assenza di asperità ed ostacoli naturali lungo la pista da sci impediscono che il vento possa avere particolari effetti sul manto nevoso sotto la linea dell'impianto creando fenomeni significativi di depositi eolici e/o cornici di dimensioni tali da poter essere all'origine di distacchi valanghivi (Foto 1/4).

Nell'area boschiva a margine della linea dell'impianto si osserva una costante e regolare distribuzione di piante adulte, dal portamento eretto e prive di sciabolature e/o tracce di lesioni imputabili ad eventi valanghivi.

Sia nel bosco, sia sotto la linea della seggiovia, sia lungo l'adiacente pista da sci non sono altresì presenti chiarie o solchi che possano identificare eventuali percorsi di masse nevose.
