Comune di Fanano

# SISTEMA FOGNARIO PER IL TRASPORTO PERCOLATO DALLA DISCARICA CA' CAPPELLAIA AL DEPURATORE DEL COMUNE DI FANANO

## RELAZIONE GEOLOGICA al progetto definitivo

giugno 2015

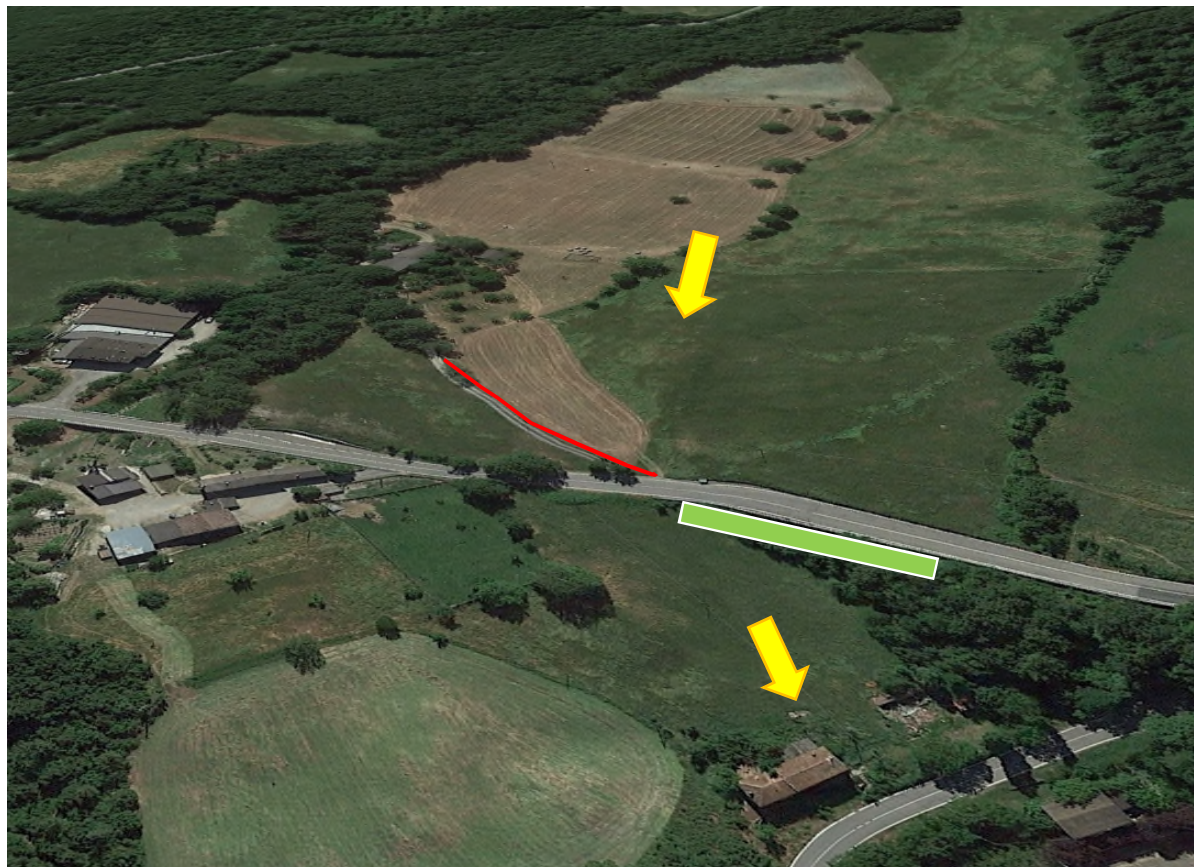
Figura 10 - **Tratto 1**

Nel **tratto 1** vengono schematizzate con le frecce gialle le deformazioni che hanno caratterizzato il versante negli ultimi 30 anni con coinvolgimento degli edifici al piede. Le frane sono state oggetto di diversi interventi nel tempo fra i quali i due più consistenti hanno riguardato la bonifica con drenaggi profondi anche oltre 8m dei terreni di cui alla freccia più alta e opere di sostegno in c.a. del tratto di SP324 indicato in modo approssimativo con la barra verde. Entrambi gli interventi sembra siano stati efficaci. Ciò nonostante il tratto di condotta segnato con linea rossa in figura 9 dovrà essere sottoposto alle misure di presidio di cui alle conclusioni.

L'impianto sarà infatti dotato di blocco automatico dei flussi di percolato attivato dal valore zero di un misuratore di portata posto nel depuratore. Inoltre, in corrispondenza dei tre segmenti analizzati, il collettore sarà in grado di sostenere deformazioni del terreno dell'ordine di alcune decine di centimetri. Meglio in ogni caso introdurre qui, quale ulteriore misura prudenziale, un tracciato sinuoso in grado di assorbire movimenti più consistenti. Suggerisco comunque di definire, in fase di progetto esecutivo, anche un sistema di controllo delle deformazioni del terreno finalizzato ad attivare lo stato di allerta. Si consiglia di mantenere, sempre in questi tratti la minor quota possibile per il fondo scavo.
