**Azioni per accrescere la resilienza ed il pregio ambientale degli  
ecosistemi forestali in comune di Fanano località Lago di  
Pratignano, Pian del Butale e Piana Verde**

**PROGETTO ESECUTIVO**

<b>TAV.4</b>	<b>- Documentazione Fotografica</b>	<b>Pievepelago, Luglio 2017</b>
--------------	-------------------------------------	-------------------------------------

### C.3 Documentazione fotografica

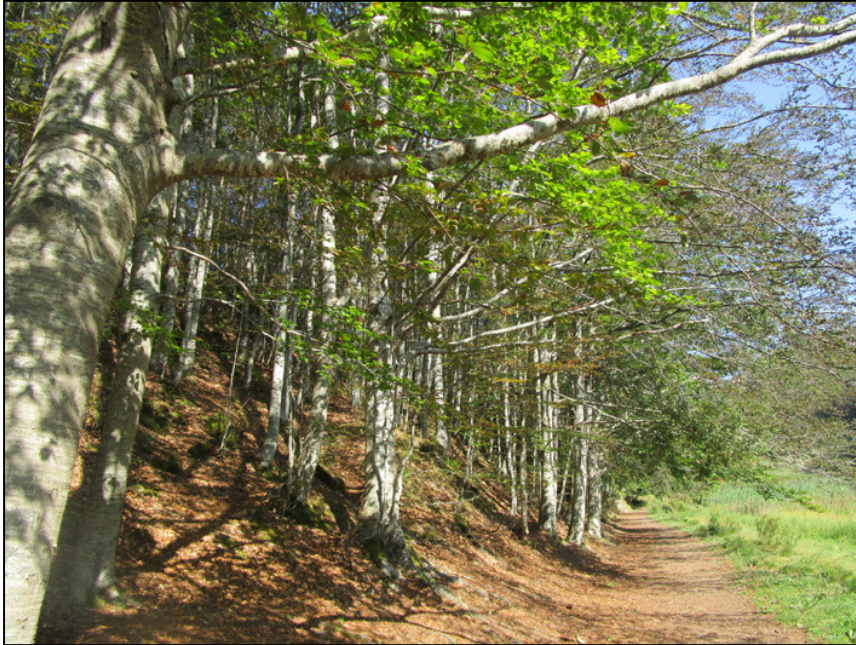
Loc. Lago Pratignano

#### *Intervento di tipo B1*

Veduta delle condizioni del ceduo invecchiato posto in prossimità del Lago Pratignano su cui si intende realizzare la conversione all'alto fusto finalizzata all'aumento della naturalità. Si può notare il percorso escursionistico esistente che verrà utilizzato per l'esbosco del legname.

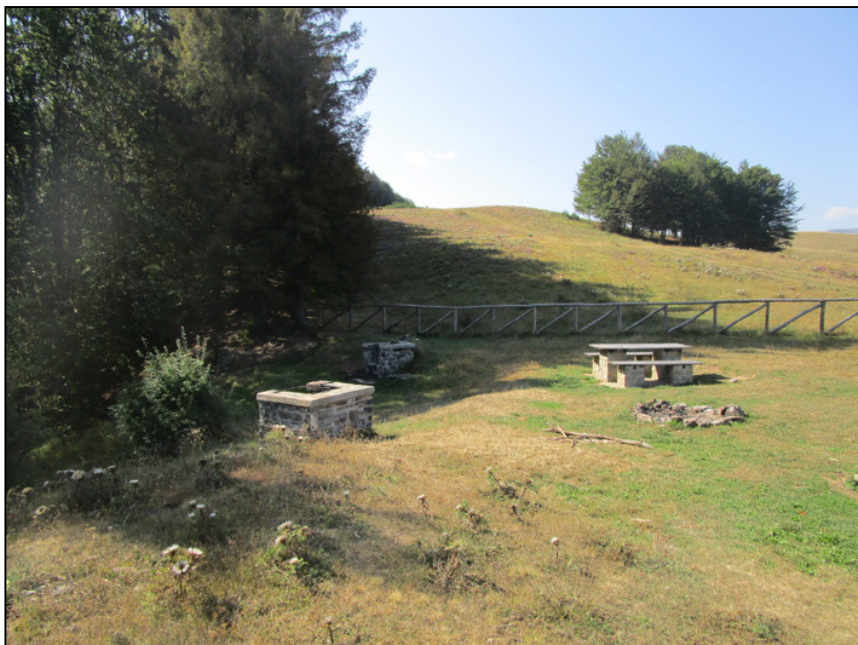
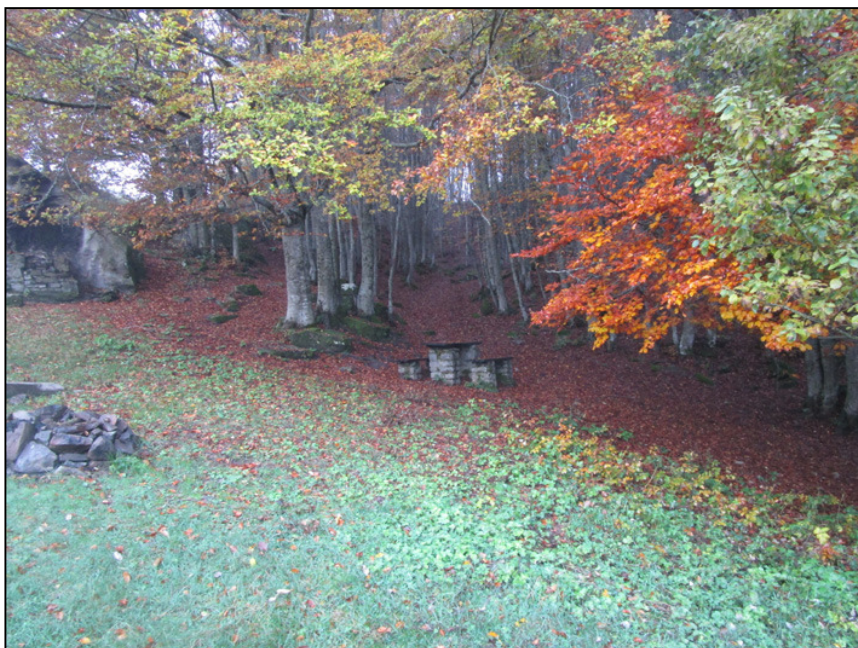
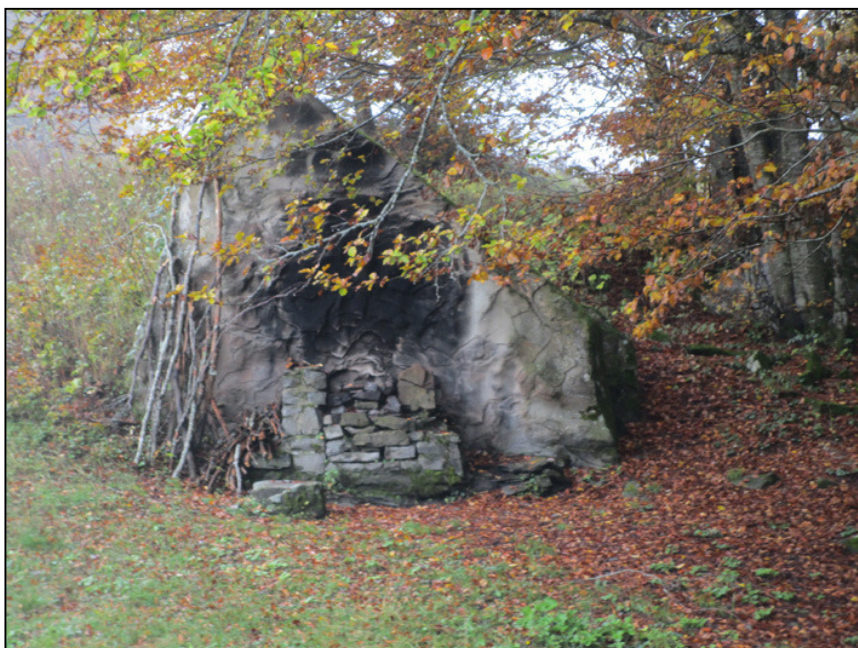
*Intervento di tipo B5:* Veduta delle due aree di sosta oggetto di manutenzione straordinaria. Nella prima risulta necessario completare la recinzione per evitare l'interferenza turisti-escursionismo equestre. Nella seconda risulta necessario realizzare nuovi arredi (tavolo e punto di cottura). In entrambe le aree si intendono altresì posare in opera pannelli illustrativi che spieghino le peculiarità degli habitat circostanti.

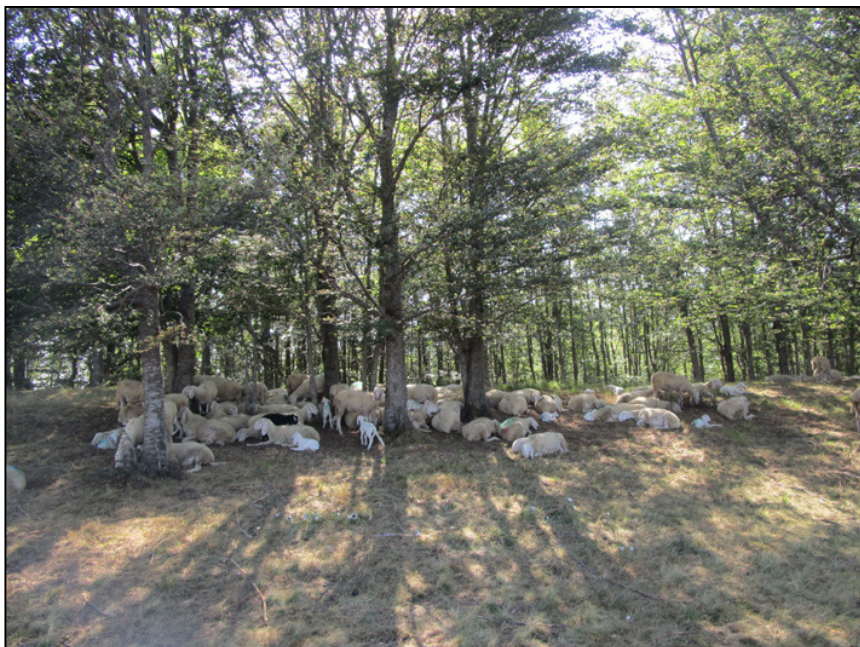
### *Intervento di tipo C5*

La presenza di greggi al pascolo nei periodi maggiormente siccitosi può causare interferenza con la conservazione degli habitat del Lago Pratignano (7140, 3150, Mc). Si propone pertanto la manutenzione di due pozze esistenti e il ripristino di un punto di abbeverata utilizzando le acque di recupero di una fonte posta a Nord/Ovest del Lago medesimo.

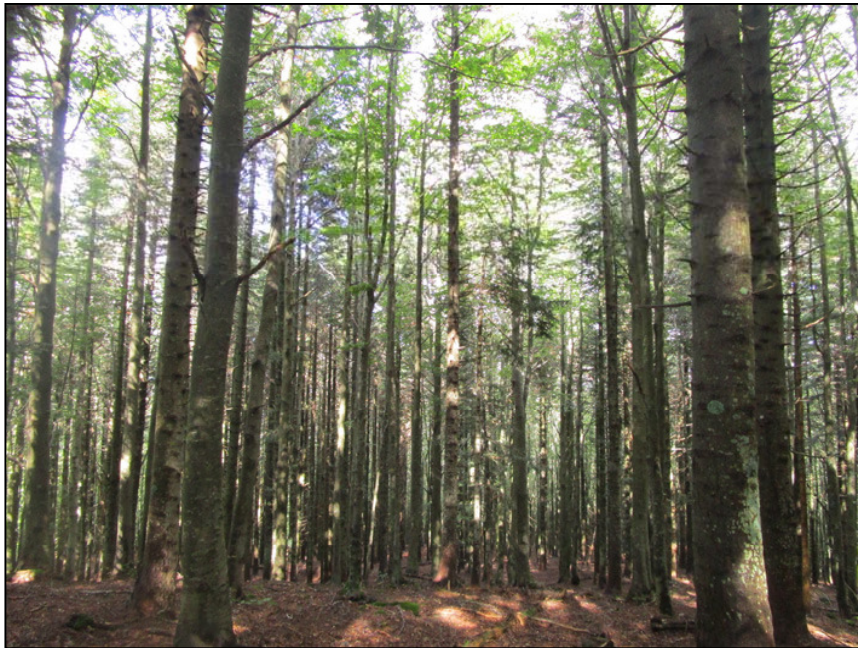
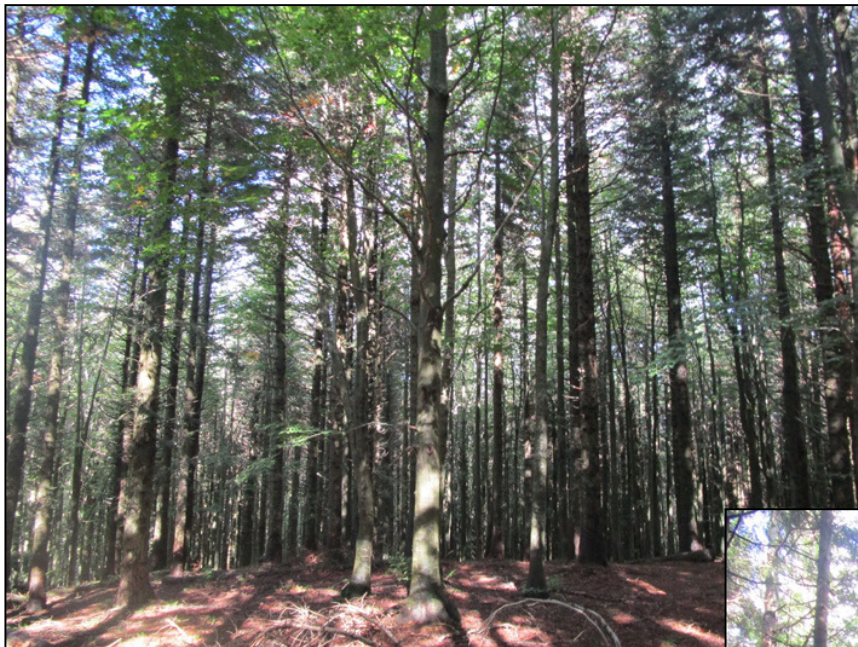
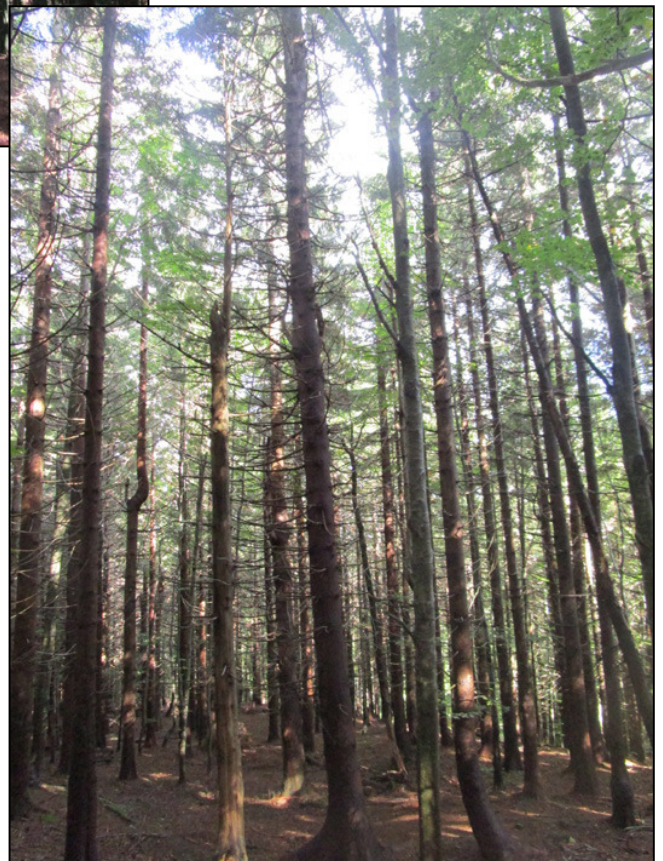
#### *Intervento di tipo B1*

Veduta delle condizioni del ceduo invecchiato posto in adiacenza al sentiero oggetto di intervento su cui si intende realizzare la conversione all'alto fusto finalizzata all'aumento della naturalità. Il popolamento, in parte misto con conifere si presta molto bene alla tipologia di intervento prescelta.

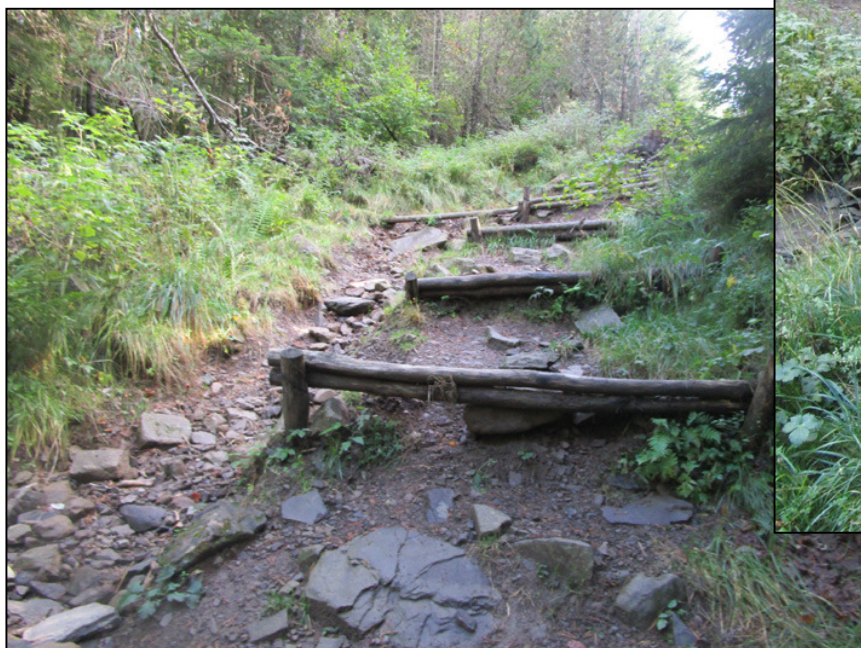
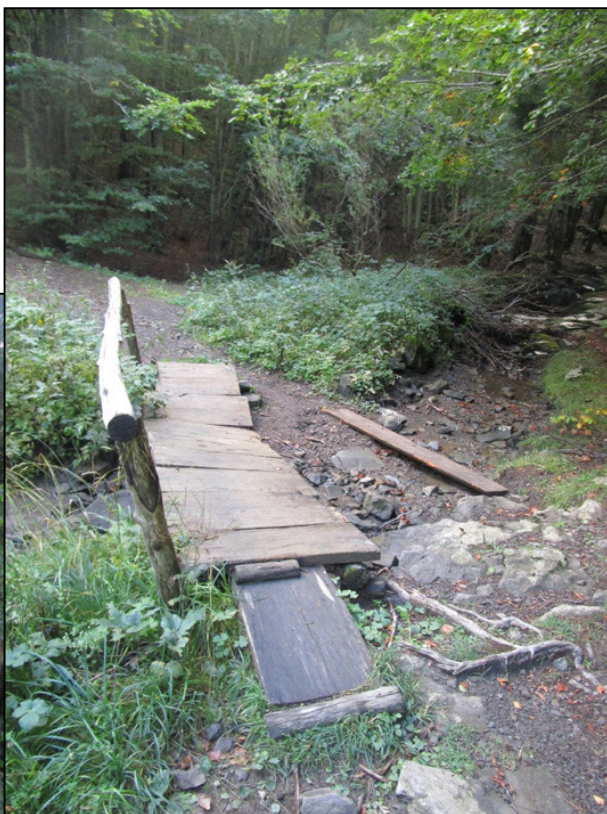
*Intervento di tipo B4*

Veduta delle condizioni del sentiero n. 413 nel tratto che scende dal Pian del Butale verso Capanna Tassoni. Si possono notare i profondi solchi di erosione che rendono pericoloso il transito degli escursionisti. Si notino inoltre le pessime condizioni di conservazione del guado sul torrente che necessitano di un intervento urgente di manutenzione straordinaria.

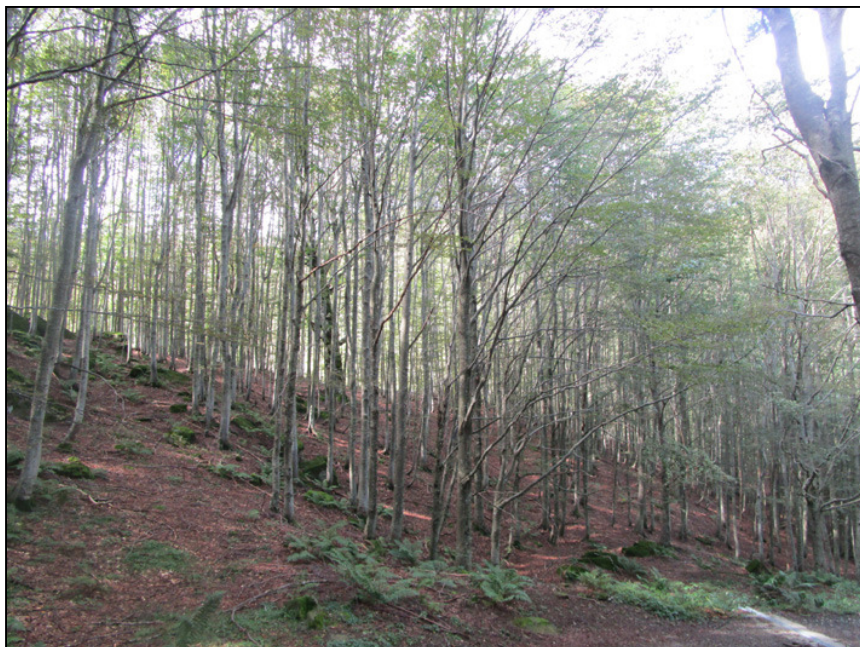
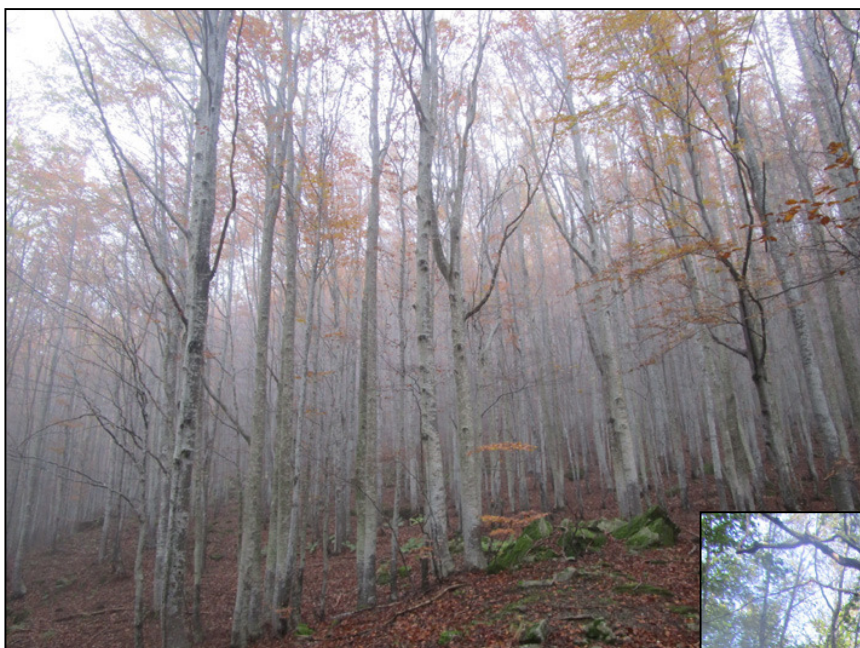
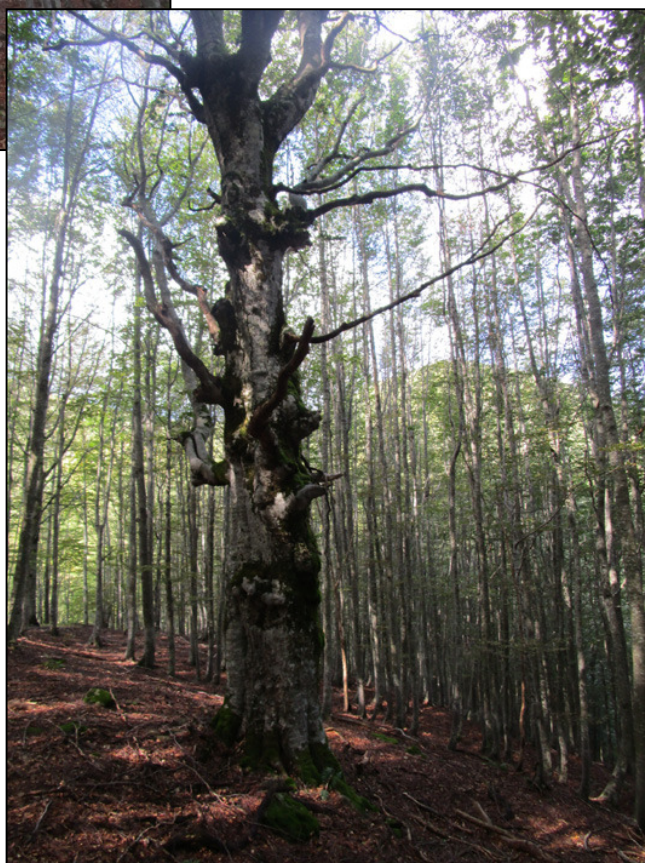
##### *Intervento di tipo C1*

Veduta delle condizioni del ceduo invecchiato (che ha subito un primo intervento di preparazione) posto in adiacenza al sentiero/pista forestale che dal Rifugio Taburri sale verso il Rifugio Pilaccia. Sul soprassuolo in oggetto si intende realizzare un intervento finalizzato all'aumento della naturalità, conservando gli esemplari adulti e maestosi al fine di favorire la massima diversificazione strutturale.

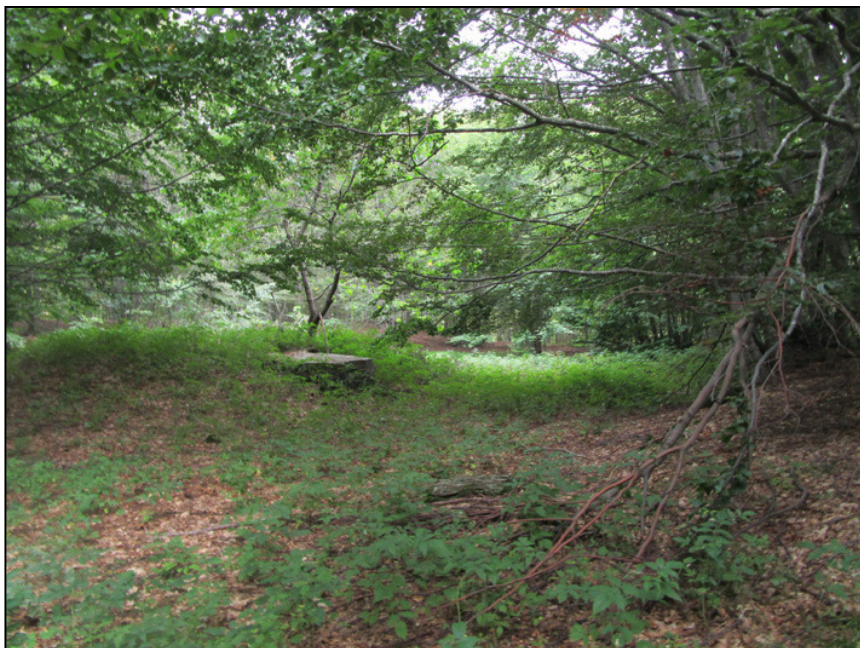
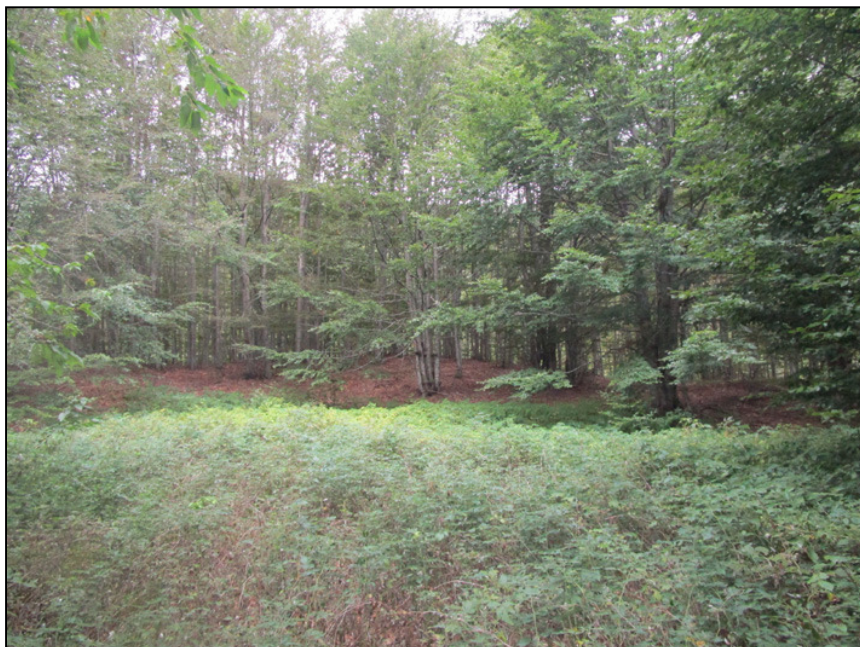
*Intervento di tipo C4*  
Veduta dell'ex radura posta in prossimità dell'area umida da ripristinare, come si può vedere la vegetazione arborea sta progressivamente chiudendo la radura (ex habitat 6230). Si prevede un intervento di contenimento dei margini a carico delle specie invasive.

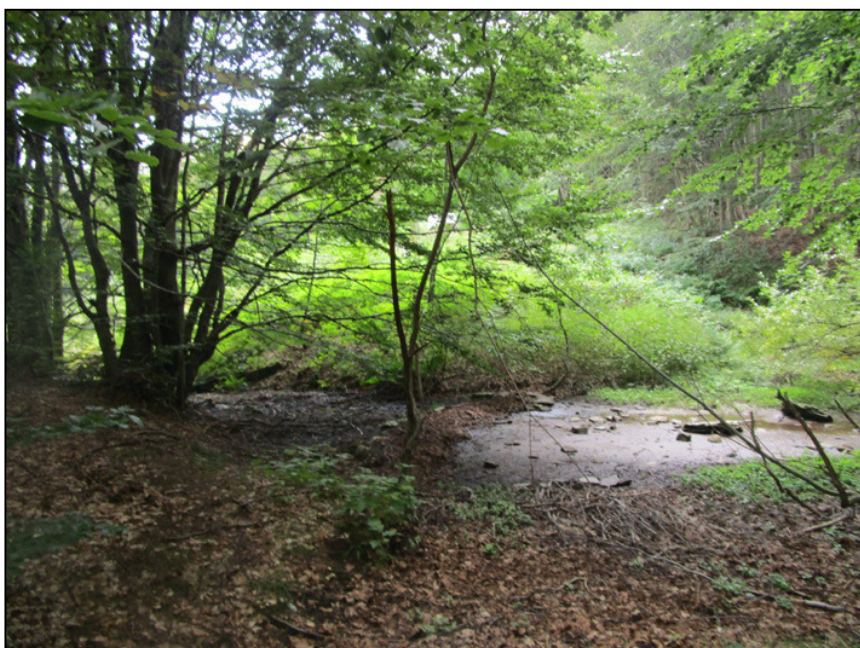
*Intervento di tipo C5*  
Veduta dell'area umida che si intende conservare tramite la realizzazione di un modesto rilevato atto a mantenere la condizione "bagnata" per un maggior periodo durante l'anno.
